Bestandserfassung Markisen-System

Inhalt

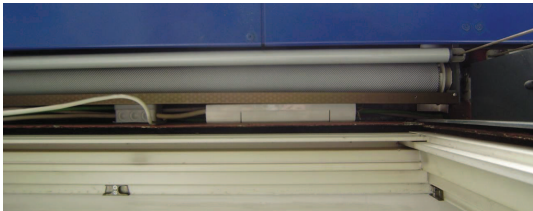
Dipl.-Ing.J.Ribbecke - Bild 6

Die Fassadenöffnung nach unten ist, bis auf einen schmalen Spalt, mit einem Vogelschutzgitter verschlossen. Dahinter befindet sich, neben der Markise, auch die Verkabelung für die Spannungsversorgung der Markisen, die Busleitung der Steuerung sowie die Motorsteuergeräte.
